上海文化广场音乐剧院的建声设计

Acoustic design for Shanghai Culture Square

Abstract: Project summarization of Shanghai Culture Square was introduced with theater's performance features, construction properties and acoustic design objectives, meanwhile acoustic requirement for decoration finishes of auditorium, computer simulation analysis and the results of acoustic testing.

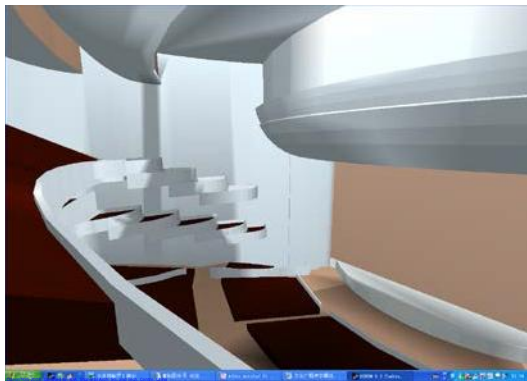
图 10 计算机模型内视图 (歌剧条件)

根据剧场的平剖面图建立观众厅的三维声学模型, 共有 1005 个包络面围成, 见图 10、11。

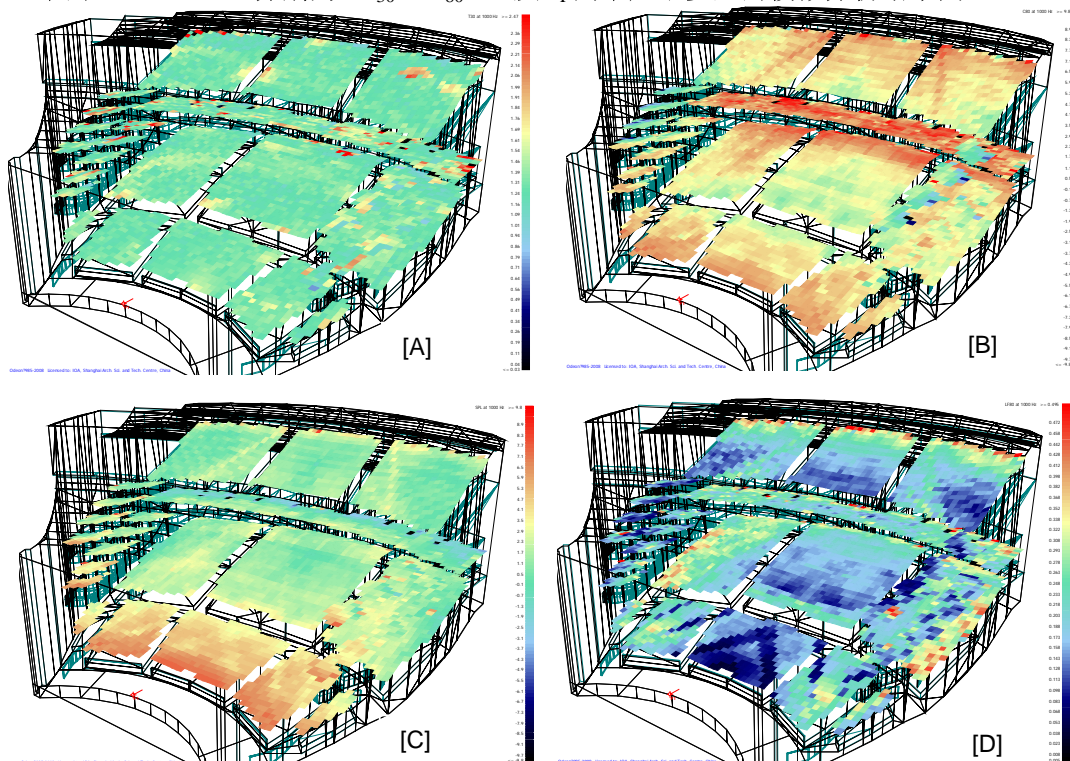
图 12 计算机模拟结果彩色网格图 (歌剧条件)

图 12 中的 A、B、C、D 分别为 T_{30} 、 C_{80} 、G 及 L_F 四个声学参量的模拟分析结果图。

声学参量	倍频程中心频率 (Hz)					
	125	250	500	1k	2k	4k
混响时间 T_{30}	1.58	1.42	1.35	1.33	1.26	1.10
早期衰减时间 EDT	1.66	1.76	1.42	1.82	1.73	1.61
明晰度 C_{80}	0.4	0.8	1.4	1.4	1.6	2.5
清晰度 D_{50}	0.44	0.47	0.50	0.50	0.51	0.56
声场力度 G	3.4	3.0	2.3	2.0	1.5	0.6
侧向反射系数 LF	0.153	0.154	0.127	0.103	0.097	0.092

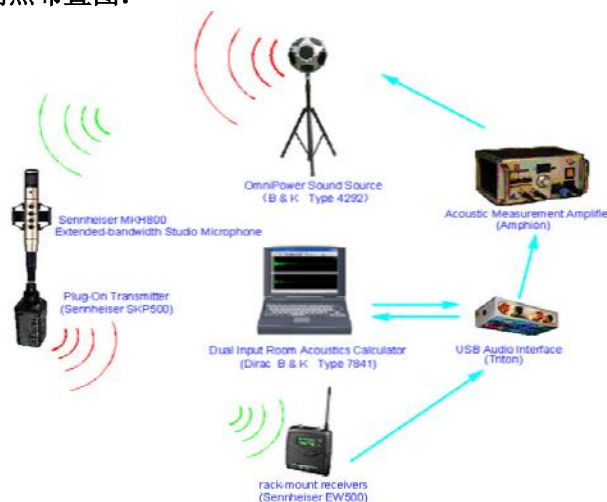
图8 建声测试仪器系统图

1. 建声测试仪器系统图、测点布置图:

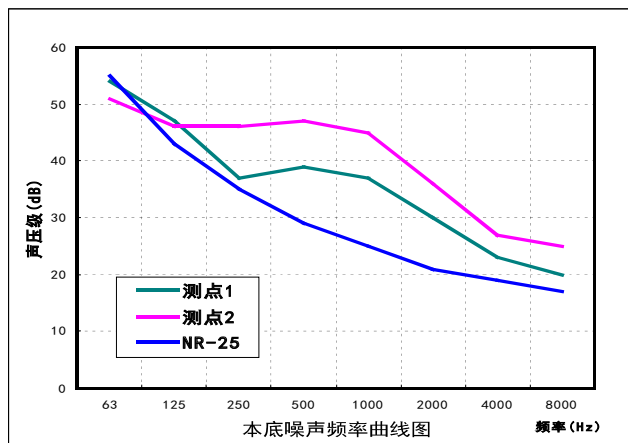
图11 本底噪声频率曲线图

频率	倍频程中心频率 (Hz)							计权声级 (dB)	
	63	125	250	500	1K	2K	4K	A 声级	C 声级
池座中测点 1	54	47	37	39	37	30	23	41	61
舞台上测点 2	51	46	46	47	45	36	27	48	58
NR-25	55	43	35	29	25	21	17	37

注：剧场观众厅内空调开时实测本底噪声为41~48dBA，未能达到噪声评价NR-25设计曲线要求。从现场听觉表明，本底噪声偏离的原因估计是因台上灯光设备的电磁噪声如整流器或其舞台设备散热风扇噪声所致，请剧院舞台技术部门予以检查消除。

- 1) 混响时间是剧院建声设计中最重要音质评价指标,从混响时间(空场)测量数据可以得出,剧场空场 18 点平均中频(500 Hz~1000 Hz)混响时间为 1.54 秒。由于座席有足够吸声量预计满场中频(500 Hz~1000 Hz)混响时间将为 1.3 秒左右。混响特性曲线的低频有一定提升,低音比 BR 值达 1.06,中高频除 4KHz 有明显下跌外,基本平直特性、较好符合剧场声学设计规范和音乐剧院的声学设计预期要求。
- 2) 实测清晰度 D50 参数主要用于评价观众厅内的语言清晰度,测得本剧场观众厅内中高频(500~4KHz)平均 D50 值达到 0.56,表明观众厅内有一定的清晰度。
- 3) 从剧场明晰度指标 C80 值实测结果分析可见,大剧场观众厅的 C80(3)平均值为 2.83dB,符合歌剧推荐的 1.0~3.0 的要求。
- 4) 中频声场力度的平均值 Gmid 为-0.82,符合歌剧推荐的-1.0~2.0 的要求。
- 5) 本次现场测量利用先进的可调指向性测试话筒对音乐厅进行了侧向反射声系数 LF 值的测量,结果表明全频 LF 值达 0.15~0.27,中频平均达 0.20。表明本剧场观众厅的建筑声学平剖面体形设计和室内装修设计对观众厅的声反射和声扩散都取得了明显的效果。
- 6) 剧场观众厅内空调开时实测本底噪声为 41~48dBA。未能达到噪声评价 NR-25 设计曲线要求。从现场听觉表明,本底噪声偏离的原因估计是因台上灯光设备的电磁噪声如整流器或其舞台设备散热风扇噪声所致,请剧院舞台技术部门予以检查消除。
